- ・北海道開発局が取り組みを進めていた釧路川茅沼地区の旧川復元は、平成19年2月に着手し、「旧川の掘削」「直線河道の埋め戻し」「右岸残土の撤去」を行い、平成23年3月に全ての工事が完了しました。
- ・工事完了後は、旧川復元工事の目標である「①湿原中心部への土砂流入などの負荷の軽減」「②氾濫原の再生による湿原植生の再生」「③湿原河川本来の魚類などの生息環境の復元」「④湿原景観の復元」について、事業効果の検証を行うため、地域の方々と連携してモニタリング調査を行っています。
- ・モニタリング調査では、土砂流入の軽減、湿原植生の回復や魚類の増加など、徐々に効果が現れてきています。

目標① 湿原中心部への土砂流入などの負荷の軽減

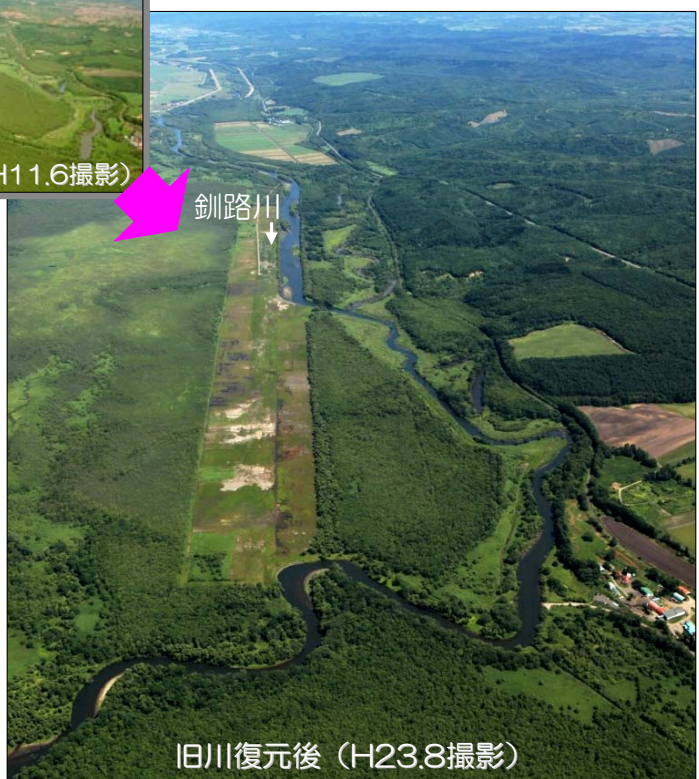
河畔林と後背湿地からなる湿原らしい景観に変化してきています。

旧川復元後 (H23.8撮影)
